KUĞULU PARK

AĞAÇLARININ

BUDANMASINA!

İLİŞKİN İNCELEME

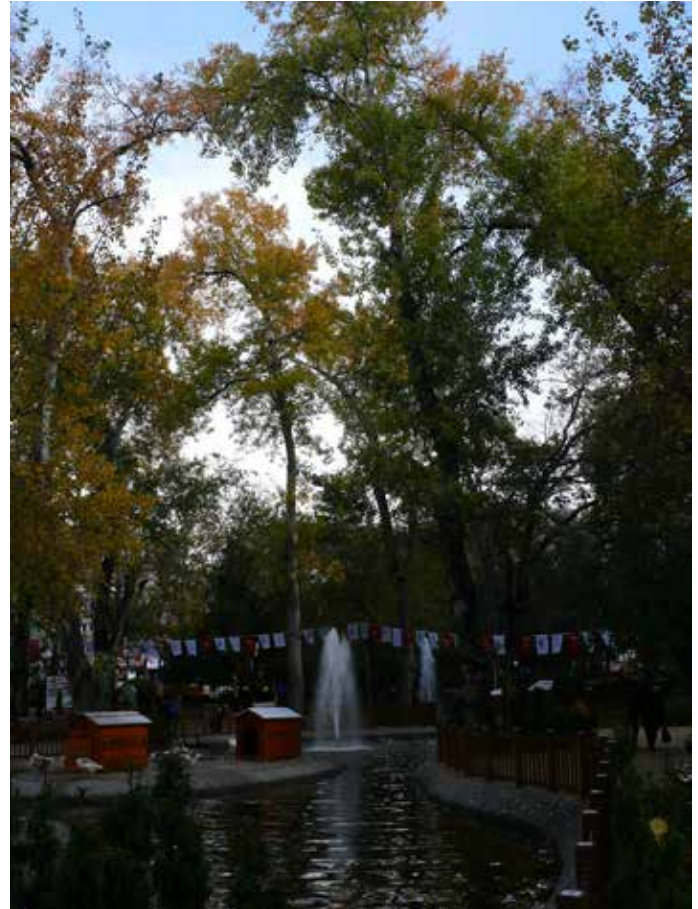
Kuğulu Park koyu gölgesi, kuğu ve kazlarıyla her gün çok sayıda ziyaretçisi olan ve kent kültüründe önemli yeri olan bir yerdir. Böyle bir parkta fidan dikerken veya budama yaparken çok özen gösterilmelidir. İnsanın belleğinde yer etmiş olan görüntüyü değiştirecek işlemlerin yapılması doğru olmaz. Parktaki havuzun biçiminin, oturma banklarının ve parke taşlarının bile değiştirilmemesi gerekir. 46 ağacın kesilmesiyle parkın görüntüsü

değiştirilmiştir. Aynı şekilde parktaki ağaç türlerinin dışındaki türlerin dikilmesi de görüntüyü değiştirir. Son yıllarda top akasya ve leylandi servi dikilmesi bu bağlamda sayılabilir.

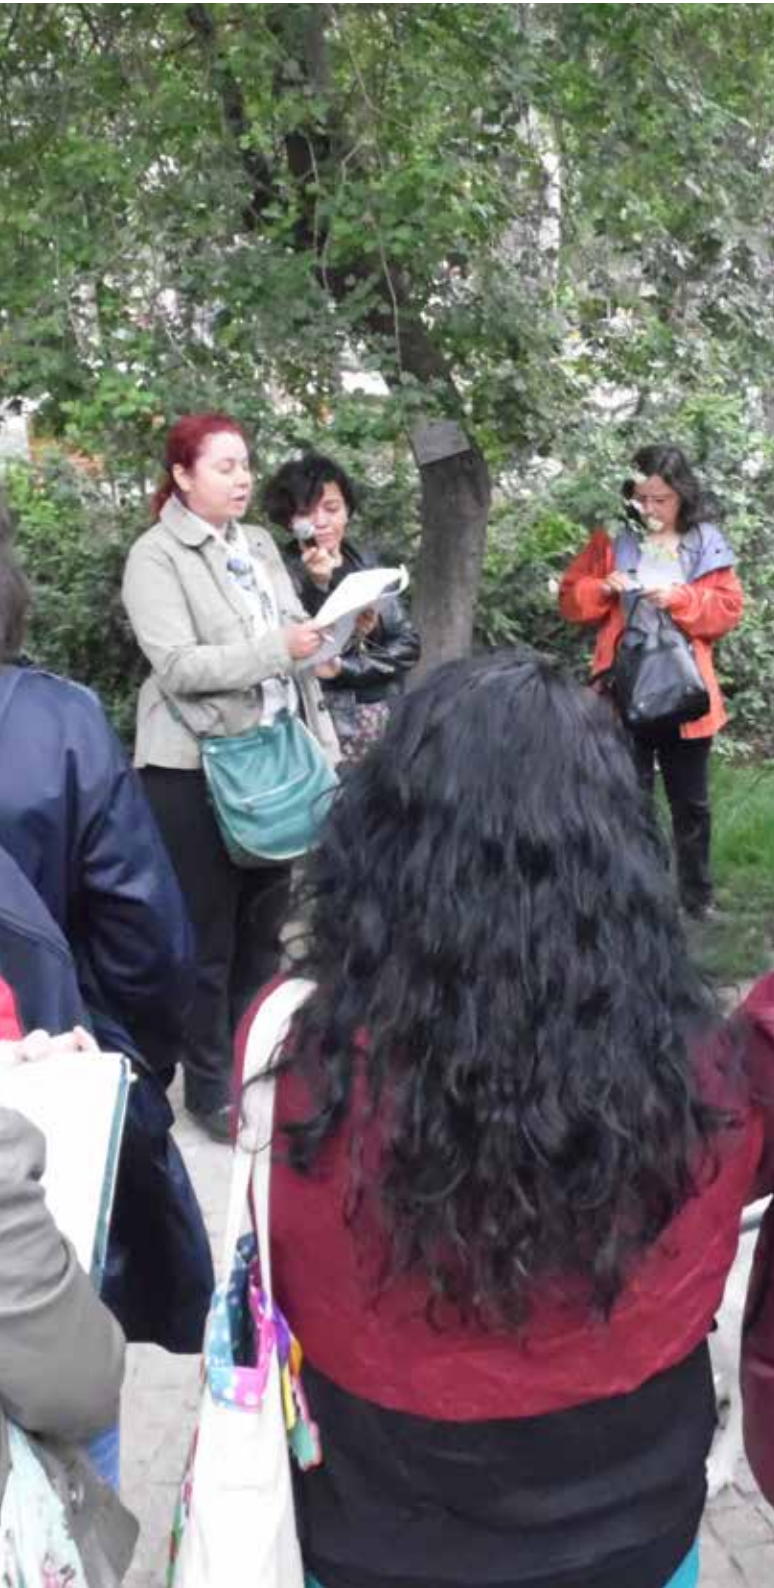
- Akkavaklar (*Populus alba* L.) budanmamış amacı belirsiz bir biçimde gövdelerinden kesilmiştir. Kuşkusuz ağaçlar kurumayacak, ilkbaharda yoğun biçimde, gövdenin her yerinde sürgün verecektir. Ağacın görüntüsü bozulacak, 5-10 yıl sonra gölge oluşturabilecektir.
- 6 adet saplı meşe (*Quercus robur* L.) birkaç kuru dalı dışında budanmaması gerekirdi.

(Budama yapanlar meşe ile akkavak ağacını ayırt edebiliyor mu?) Bir adet saplı meşe ise servi kavak gibi yapılmıştır. Ağacın dengesi ve formu ancak böyle bozulabilir.

- c) Kuşulu Park içinde bulunan akkavaklardan 3-4 adedinin gövdesinin ortasında çürüme vardır. 2006 yılında bunların devrilme tehlikesi yoktu. Gövdesinde çürüme olması değil çürüklüğün miktarı önem taşır. O nedenle budama yapılmadan önce ağaçların gövdelerinde çürüme derinliğini belirlemek amacıyla inceleme yapılması gerekirdi.
- d) Bir adet geyik dikenli, yemişen ağacı budama adı altında acınası bir duruma getirilmiştir. Sağlığı yerinde olan bir ağaç neden budanmıştır? Bu ağaçların meyveleri kuşların beslenmesi için önem taşır.
- e) Parkta budama yapılması gereken ağaçlar olabilir. Bunların yalnızca kurumuş ve tehlike oluşturacak dalları kesilmelidir. Neredeyse parkın ağaçlarının yarısının şimdi yapıldığı şekilde kesilmesinin açıklanabilir bir yanı yoktur. Yapılmak zorunda kalınsa bile hepsi birden değil, 4-5 yıllık bir döneme yayılmalıdır.
